与那原町
庁舎コンクリート劣化調査報告書

平成29年2月

調査概要

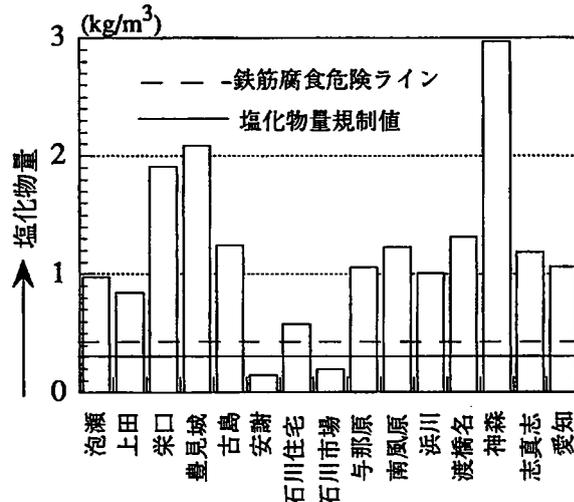
図-2 各団地の塩化物含有量比較図

図-2は調査した15団地の、居室内から採取したコンクリート剥離片とコンクリートコアの中心部の塩分量を測定し団地ごとに平均を取ったものを示してある。これらの塩分量は海からの飛来塩分の影響が少なく、長年にわたるコンクリートの乾燥に伴う水分や塩分の移動を受けたとは

いえ、建設当時のコンクリート中の塩化物含有量に近いと思われる。図-2から塩化物含有量が規制値を満たしているのは安謝団地と石川市場だけであり、前述のように、これらの団地が他の団地に比べて比較的古いにも関わらず、コンクリートの損傷が少ないのは、塩化物含有量が少ないことにある。これに対して、安謝団地と石川市場を除く13団地の建物のコンクリート中には塩化物規制値の 0.3kg/m^3 [9]を大幅に上まわる塩化物が含まれていることが分かった。この多量の塩化物が、これらの団地の損傷の大きな原因である。

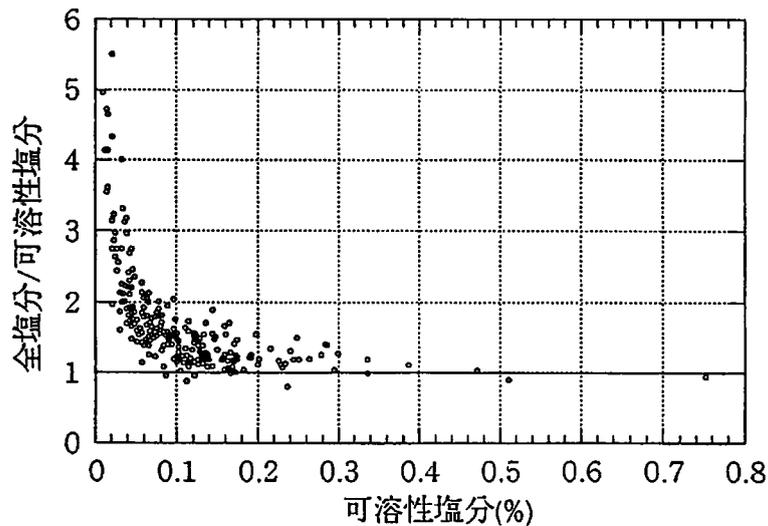
図-3 剥離片の可溶性塩分量と全塩分量の関係

表1に示す与那原以下の7団地については、剥離片やコンクリートコアの塩分量を測定する際、可溶性塩分と全塩分の両方を測定した。その内の全ての剥離片の測定結果を図-3に示した。なお、この図のデータ総数は255個である。これらの全塩分量の全ての値は鉄筋が腐食する危険がある

塩分含有量0.03% [5] を越えており、これらの団地がいかに厳しい状況にあるかが分かる。

図-3で、塩分量が少ないときは全塩分量に比べて可溶性塩分量はかなり小さく、塩分量が多くなるにつれて、全塩分量と可溶性塩分量は近づく傾向にある。一般に、Cl⁻イオンはセメント重量の約0.4%までがフリーデル氏塩として固定化されるといわれているので [5]、この測定結果は当然な結果といえる。

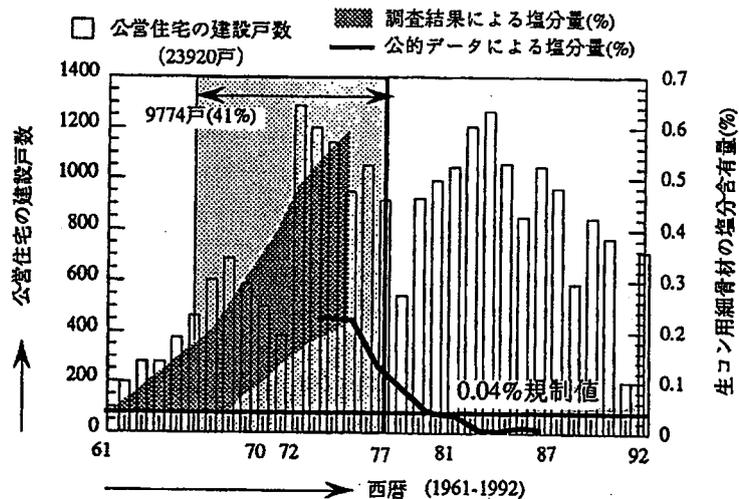
図-5 本島の生コン用細骨材の塩分含有量と公営集合住宅の建設戸数の推移

図-4の推定値は最大値と最小値の平均である。また、細骨材に含まれている塩分量と当時の建築状況の対応を知るために、本島内の公営賃貸住宅の建設年度と戸数を図-4から推定した細骨材に含まれている塩分量とともに図-5に示す。これら各団地の調査結果から、沖縄本島においては1966年あたりから多量の塩化物を含む十分に除塩されないままの海砂が生コン用細骨材として出荷されるようになり、1975年頃ピークに達したと推定される。そして1980年頃から当時の規制値である0.04%を下回るようになっていく。

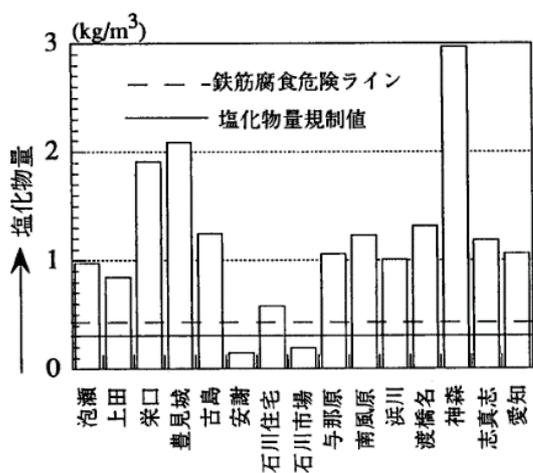
各団地の塩化物含有量比較図

日本コンクリート工学会『コンクリート工学年次論文報告集』（平成9年）によると、昭和36年から昭和51年に沖縄県内で建設された鉄筋コンクリート造の公営集合住宅15団地のうち、13団地で鉄筋腐食危険ラインに到達する量の塩化物が含まれているとされている。上記報告集で、塩化物量の規制値は $0.3\text{kg}/\text{m}^3$ 、鉄筋が腐食する危険がある塩分含有量は 0.03% （塩化物量換算で $0.465\text{kg}/\text{m}^3$ ）とされており、報告集記載の調査結果と今回の調査結果を下図に比較した。

塩分試験結果において、外部に近いほう（30～50mm）の塩化物量が、その他に比較して3割程度大きくなっており、これらは海からの飛来塩分の影響と推察され、その他部分は建設当時のコンクリート中の塩化物含有量に近いと思われる。

1階の塩化物量に対して2階の塩化物量は2倍程度の値となっている。

以上の結果、調査結果においては、コンクリート中の塩化物含有量は規制値を大きく上回っており、また、外部からの塩分供給も推察されるため、今後2階から鉄筋の腐食が加速的に進行しコンクリート片の剥落等が頻発する可能性がある。

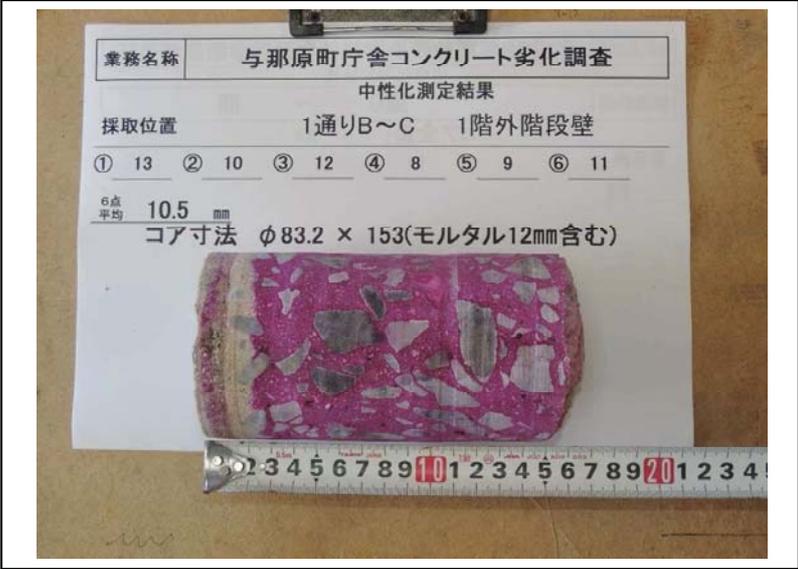
1通りB~C間 1階壁
外階段

中性化測定 10.5 mm

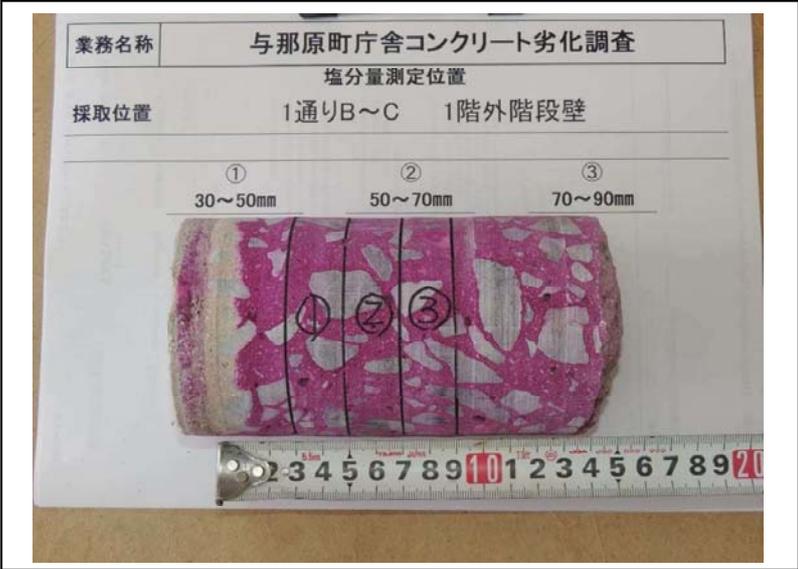
1通りB～C間 1階壁
外階段

外壁からの距離 (mm)	全塩分量 (NaCl%)	塩化物イオン量 (Cl^-)(kg/m^3)
1 階外階段 1 通り B~C	30~50	0.053	0.755
	50~70	0.048	0.684
	70~90	0.044	0.627
2 階外階段 8 通り B~C	30~50	0.117	1.667
	50~70	0.090	1.282
	70~90	0.089	1.268

塩分試験
①30mm～50mm
②50mm～70mm
③70mm～90mm

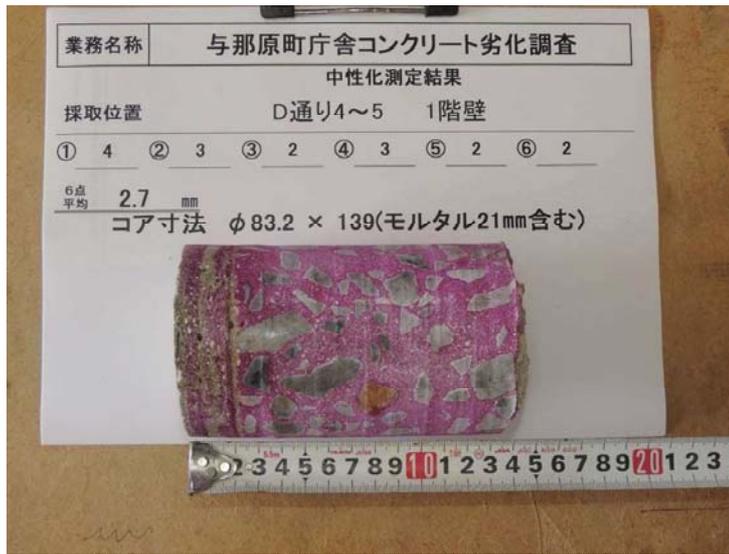
D通り4~5間 1階壁

中性化測定 2.7 mm

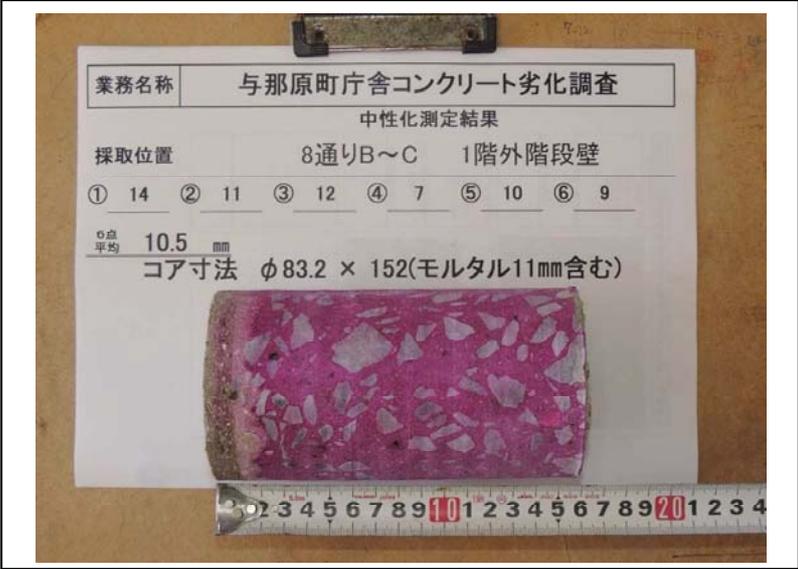
<p>※コア採取</p> <ul style="list-style-type: none"> ・中性化測定 ・圧縮強度試験 ・全塩分試験
8通りB~C間 1階壁 外階段
中性化測定 10.5 mm

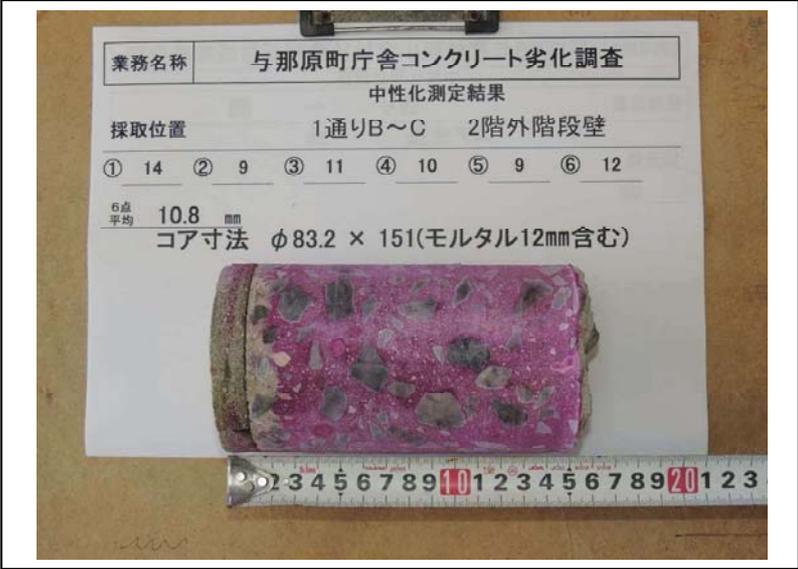
1通りB~C間 2階壁
 外階段

中性化測定 10.8 mm

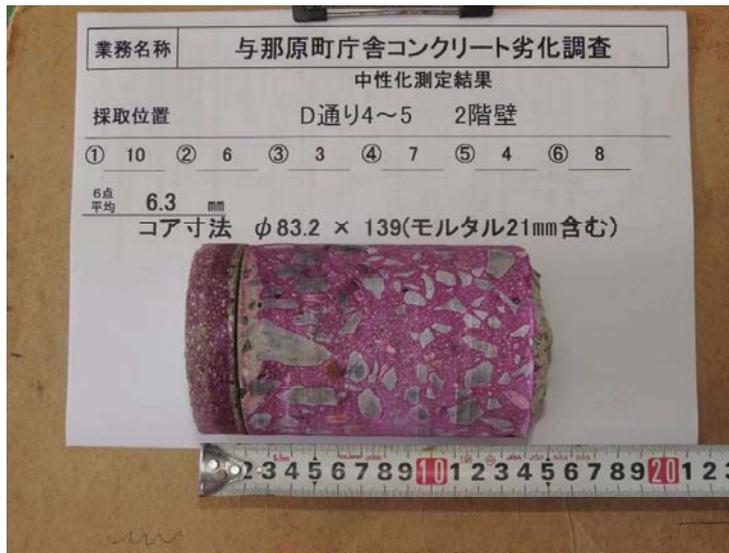
D通り4~5間 2階壁

中性化測定 6.3 mm

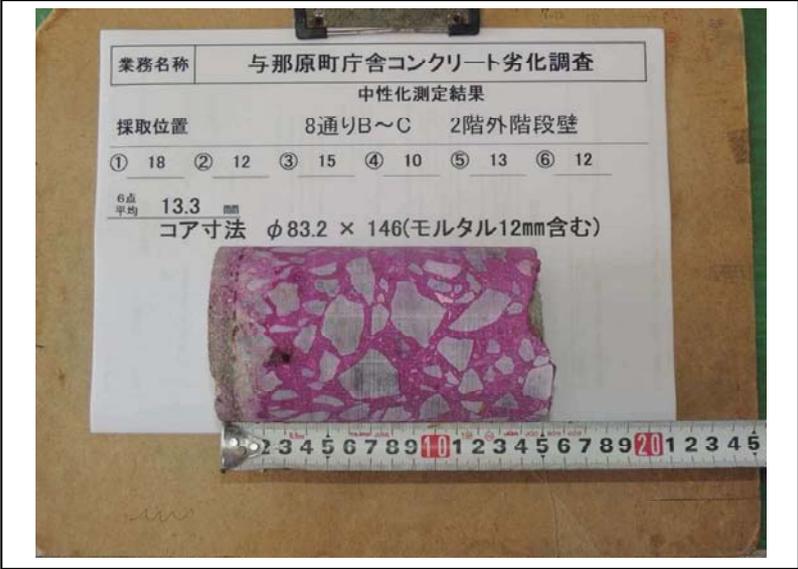
8通りB~C間 2階壁
外階段

中性化測定 13.3 mm
