与那原町
庁舎コンクリート劣化調査報告書

平成29年2月

調査概要

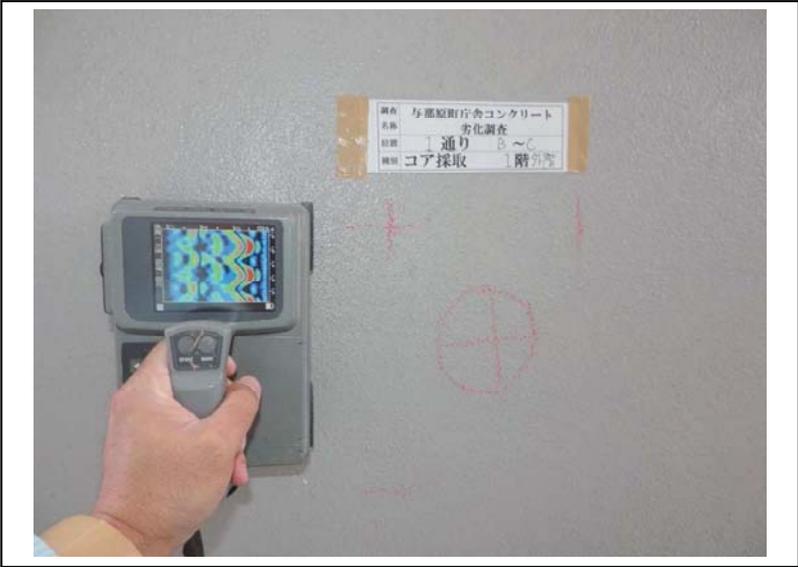
1通りB～C間 1階壁
 外階段

鉄筋探査確認

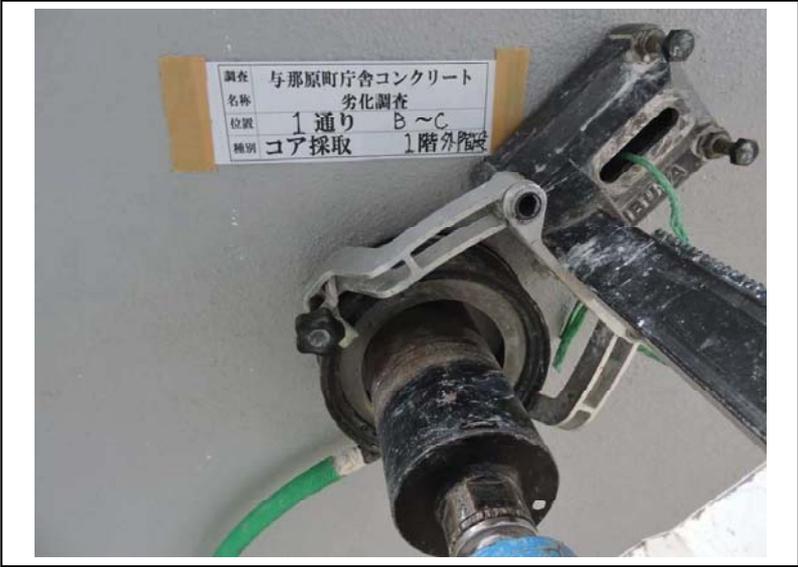
1通りB～C間 1階壁
 外階段

コア採取状況

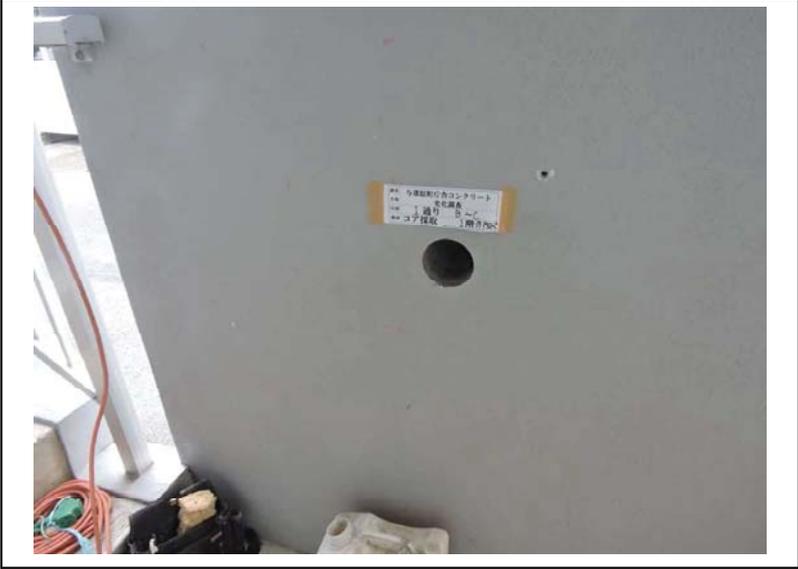
1通りB~C間 1階壁
外階段

採取位置近景

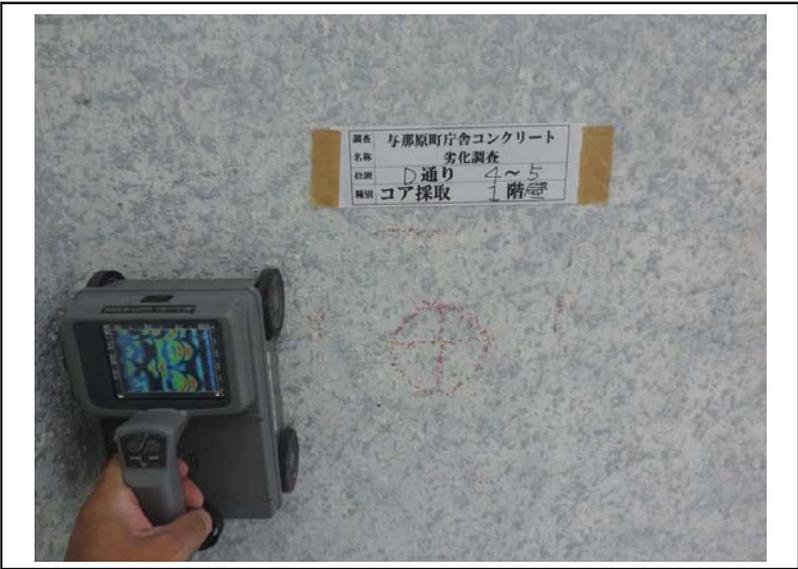
D通り4～5間 1階壁

鉄筋探査確認

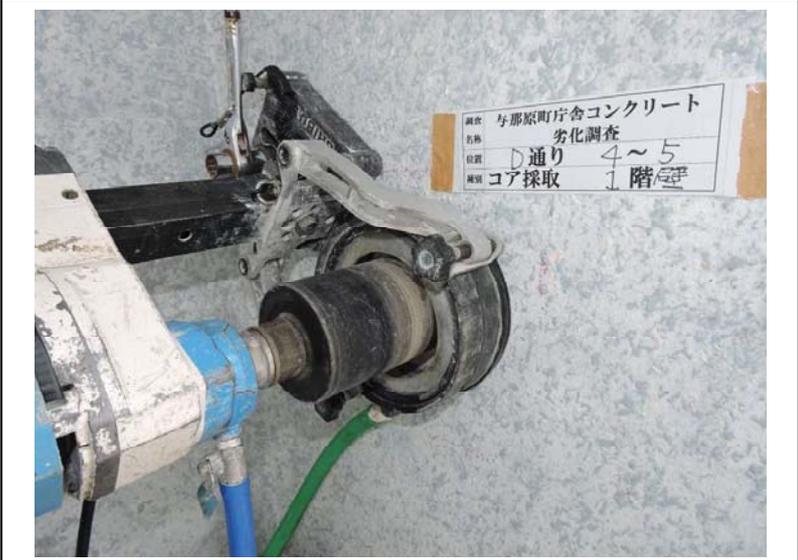
D通り4～5間 1階壁

コア採取状況

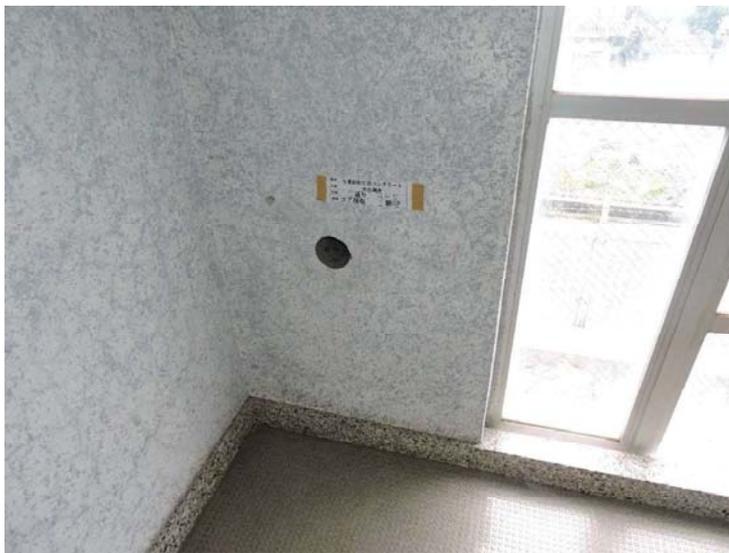
D通り4~5間 1階壁

採取位置近景

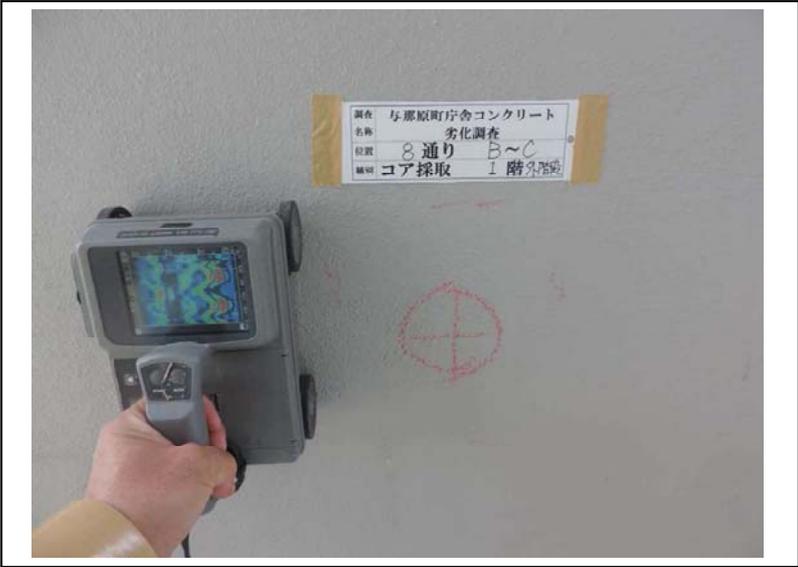
8通りB~C間 1階壁
 外階段

鉄筋探査確認

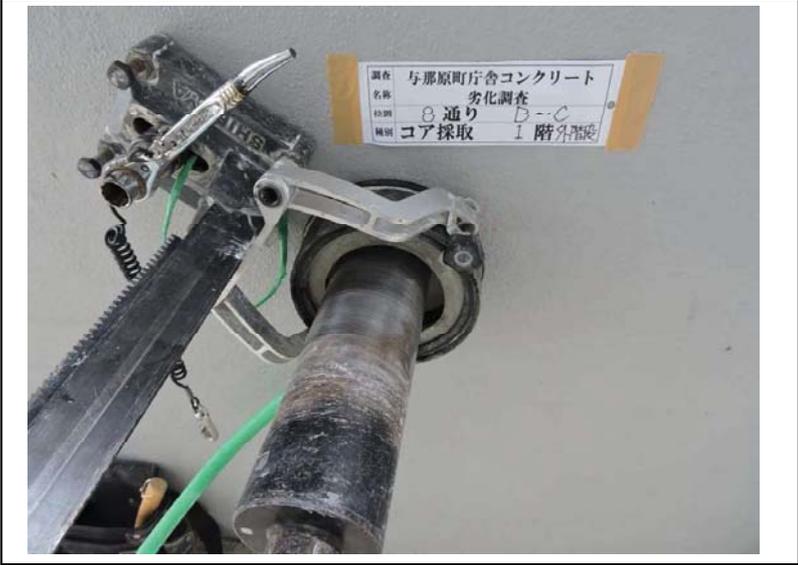
8通りB~C間 1階壁
 外階段

コア採取状況

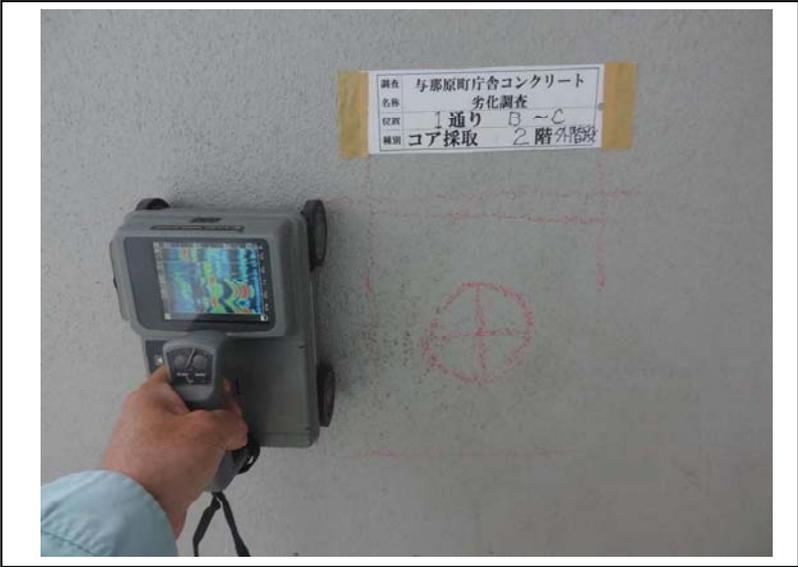
1通りB~C間 2階壁
 外階段

鉄筋探査確認

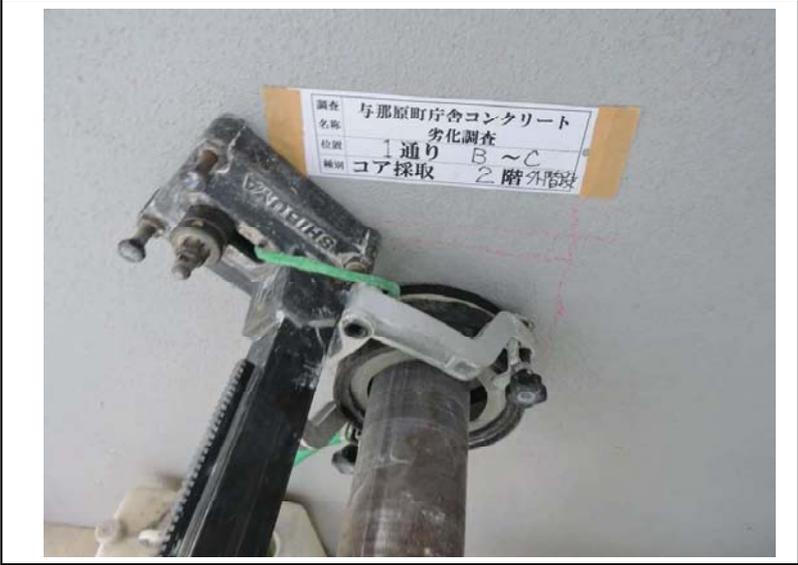
1通りB~C間 2階壁
 外階段

コア採取状況

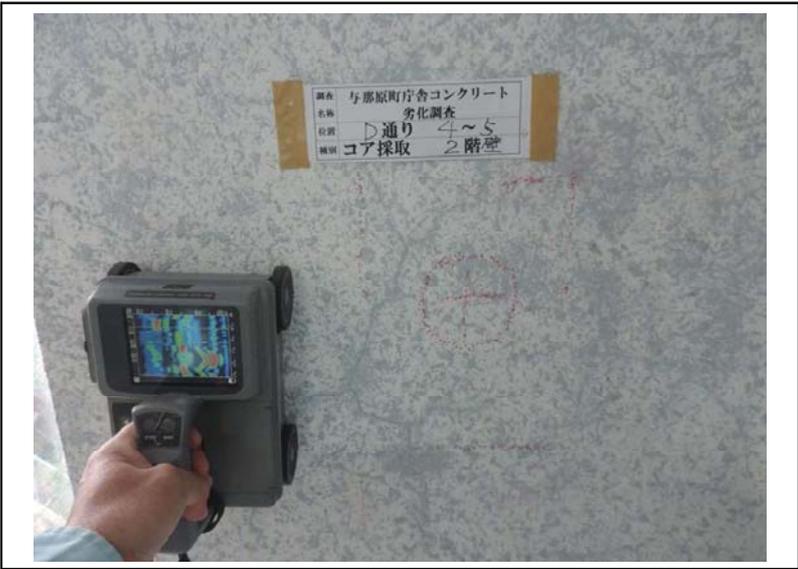
D通り4～5間 2階壁

鉄筋探査確認

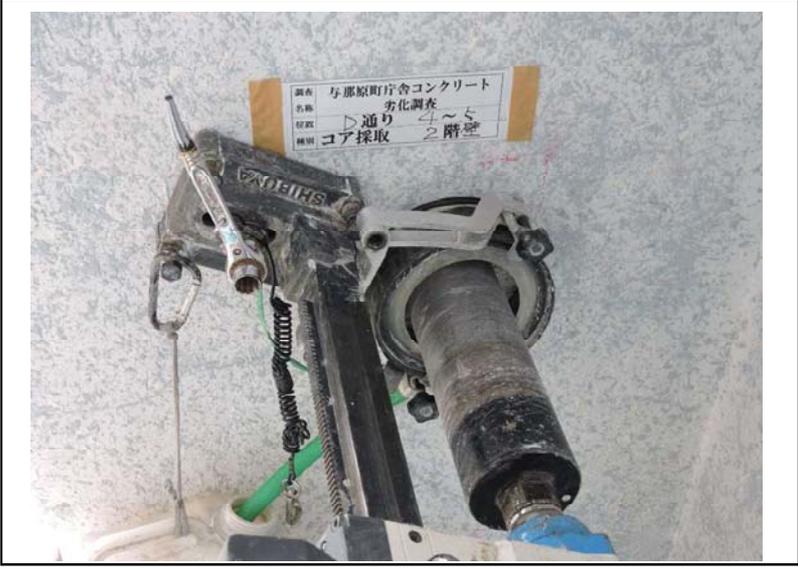
D通り4～5間 2階壁

コア採取状況

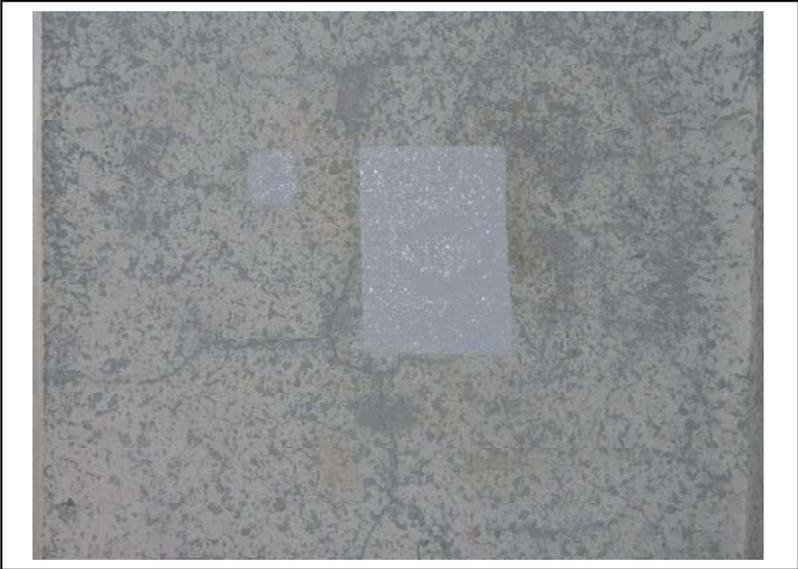
D通り4~5間 2階壁

採取位置遠景

※コア採取
・中性化測定
・圧縮強度試験
・全塩分試験

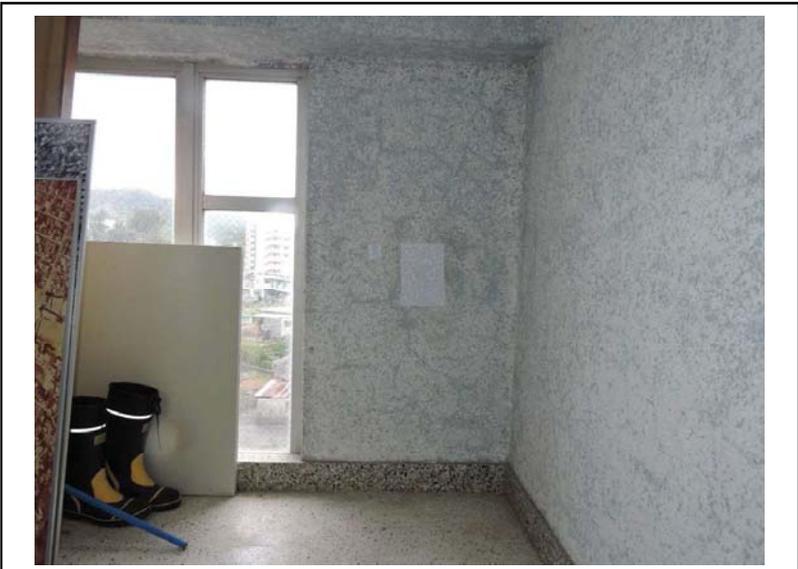
D通り4～5間 2階壁

採取位置補修

※コア採取
・中性化測定
・圧縮強度試験
・全塩分試験

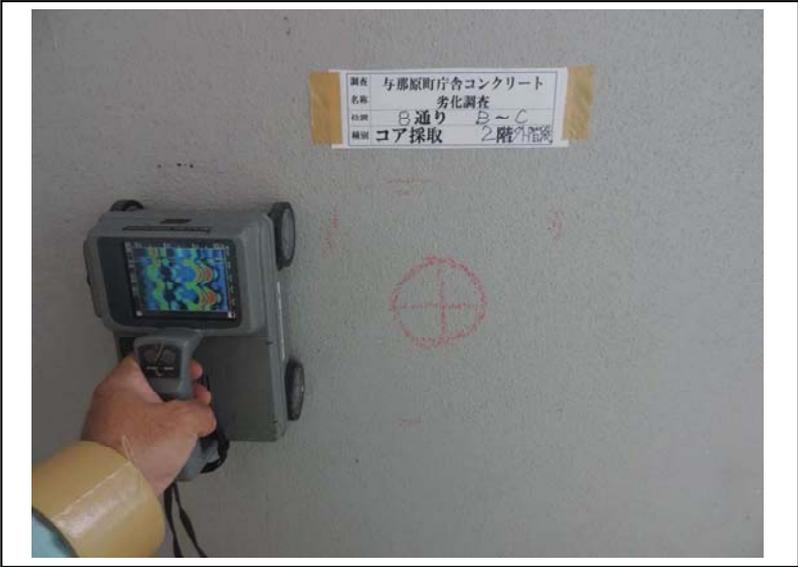
8通りB~C間 2階壁
 外階段

※コア採取
 ・中性化測定
 ・圧縮強度試験
 ・全塩分試験

鉄筋探査確認

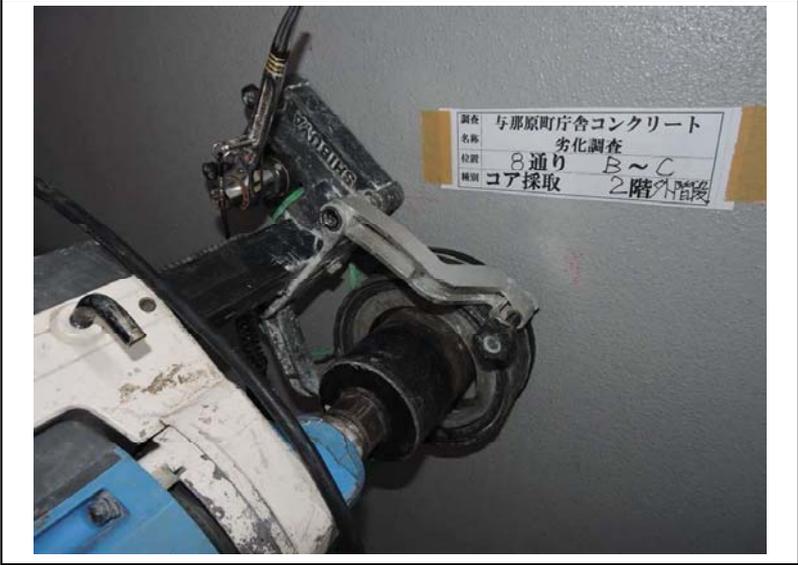
8通りB~C間 2階壁
 外階段

※コア採取
 ・中性化測定
 ・圧縮強度試験
 ・全塩分試験

コア採取状況

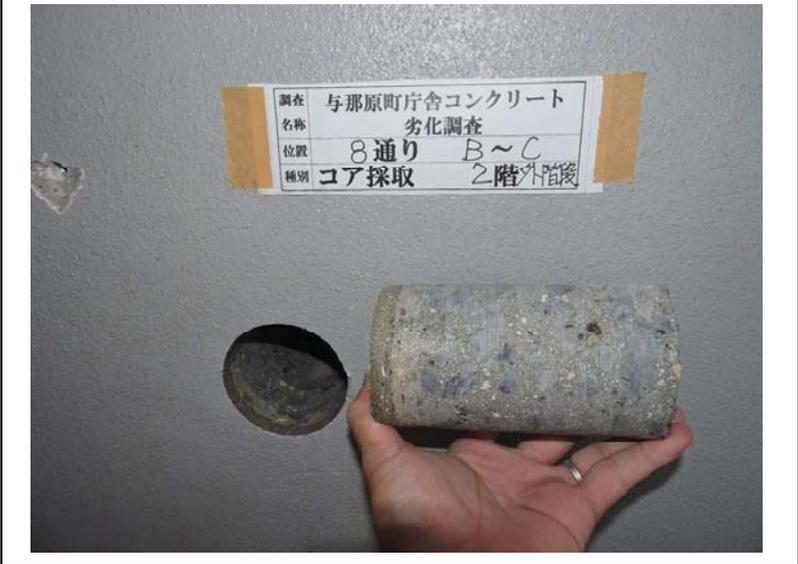
8通りB~C間 2階壁
 外階段

※コア採取
 ・中性化測定
 ・圧縮強度試験
 ・全塩分試験

採取

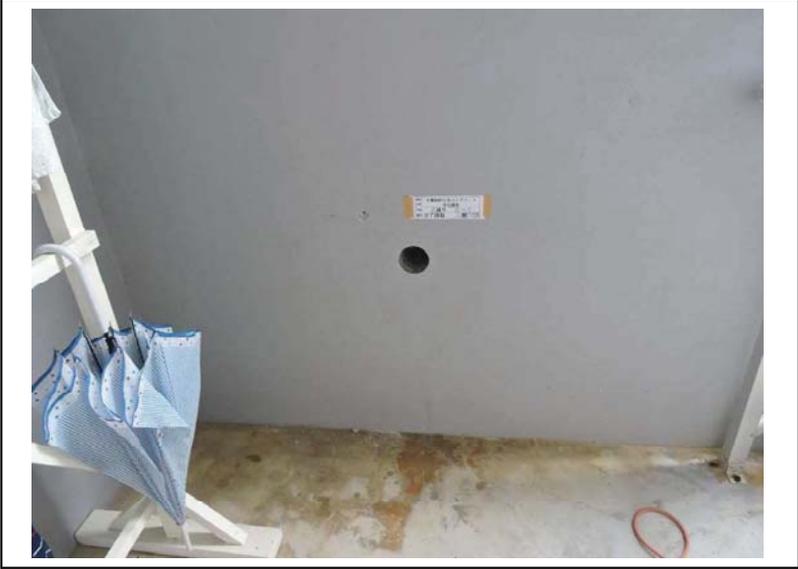
8通りB~C間 2階壁
外階段

※コア採取
 ・中性化測定
 ・圧縮強度試験
 ・全塩分試験

採取位置近景

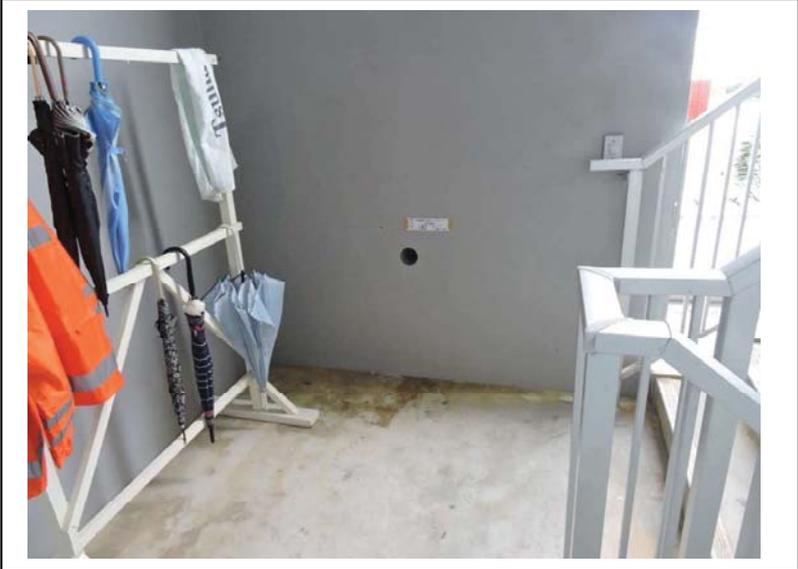
8通りB~C間 2階壁
外階段

※コア採取
 ・中性化測定
 ・圧縮強度試験
 ・全塩分試験

採取位置遠景

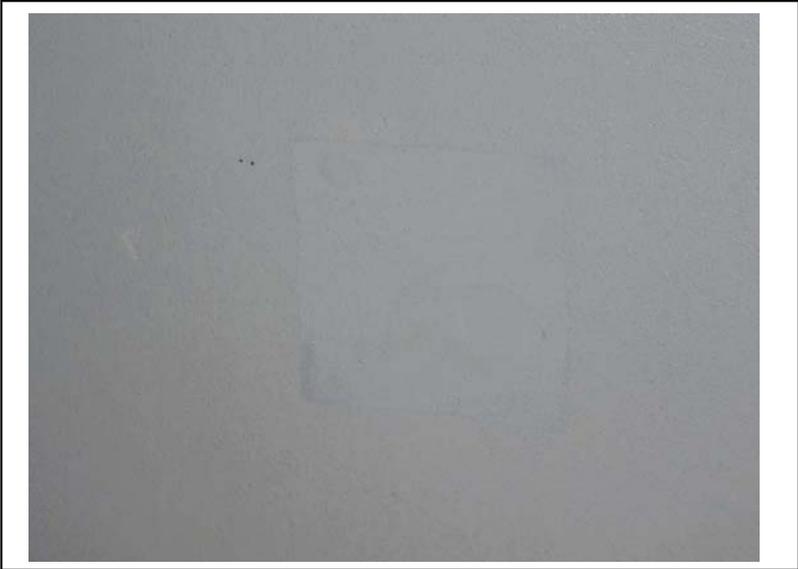
8通りB～C間 2階壁
 外階段

※コア採取
 ・中性化測定
 ・圧縮強度試験
 ・全塩分試験

採取位置補修

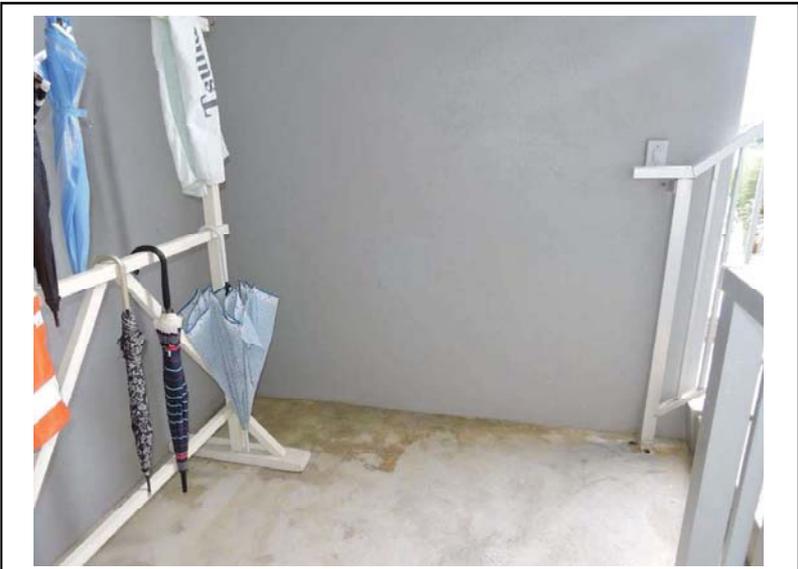
8通りB～C間 2階壁
 外階段

※コア採取
 ・中性化測定
 ・圧縮強度試験
 ・全塩分試験

採取位置補修遠景
